Projektnummer **23235**

Projekt **Gesindehaus Mentlberg**

Auftrag **Kurzgutachten / Stellungnahme**  
**Wasserschaden Tramdecke OG**

Datum **10.12.2023**

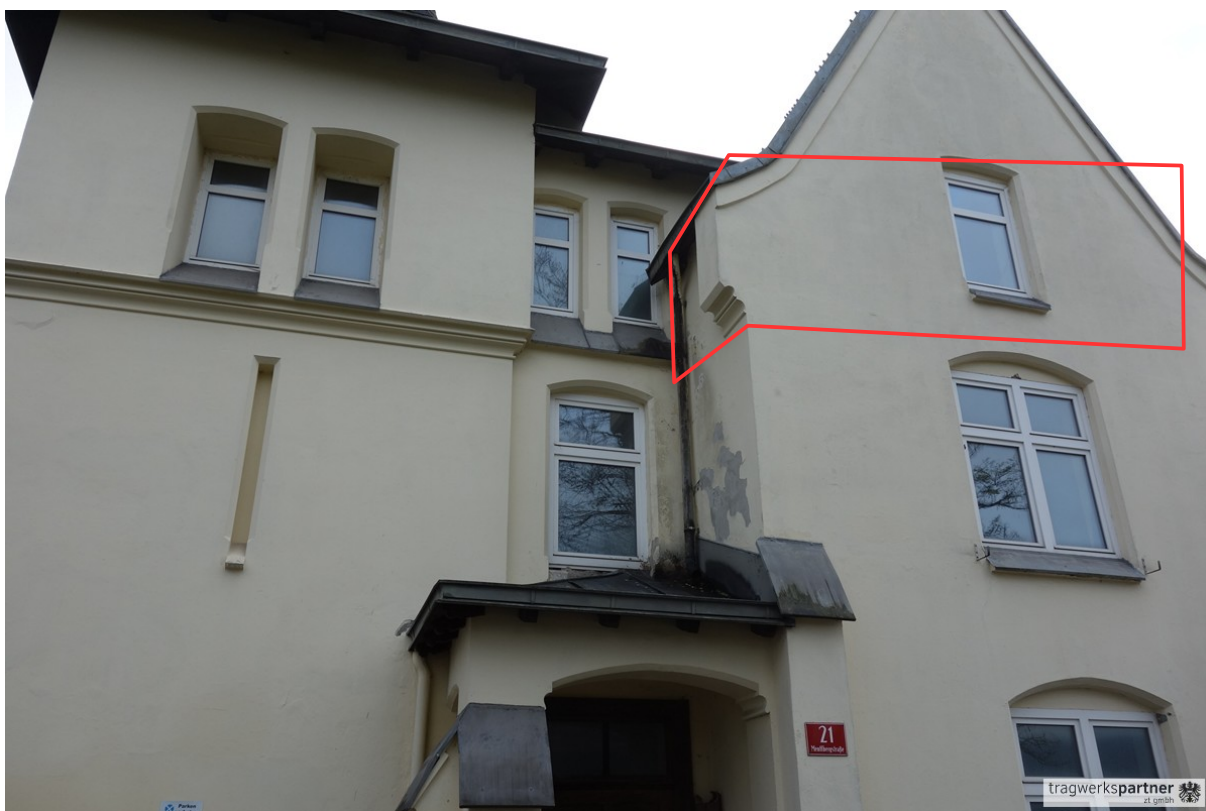
Abbildung 2: Außensicht Nordfassade – gegenständlicher Raum markiert

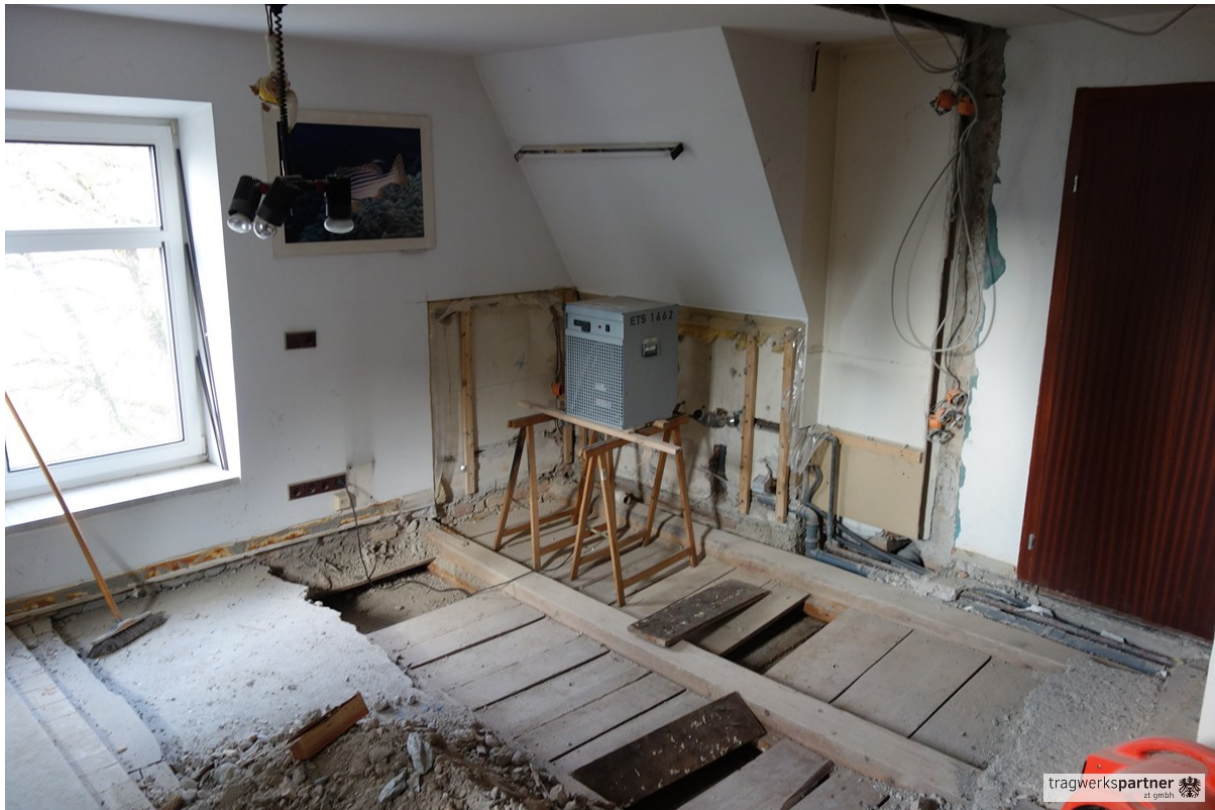
Im nördlichen Auflagerbereich der beiden betroffenen Deckenbalken (Träme) wurden im Zuge der Bauteil-Öffnung leichte Schädigungen sichtbar.

Abbildung 3: Innensituation Ecke Nord-Ost

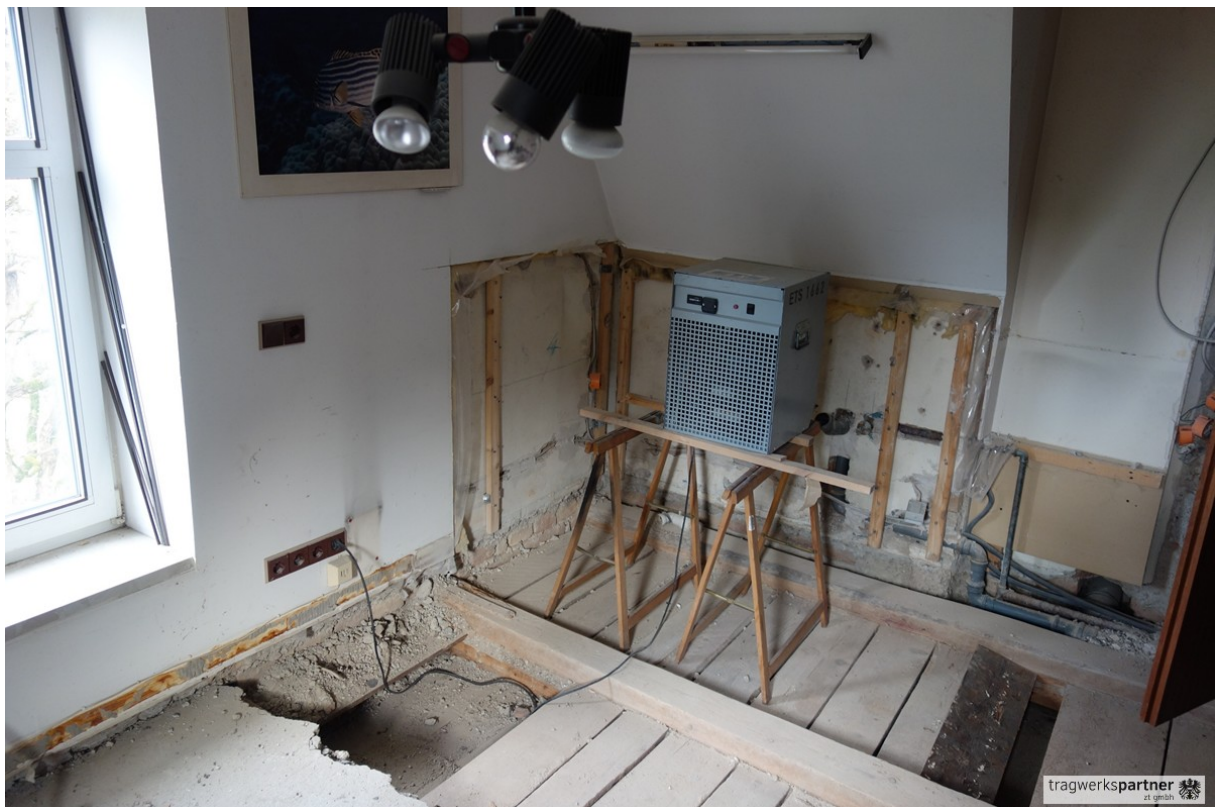
Abbildung 4: Innensituation Ecke Nord-Ost

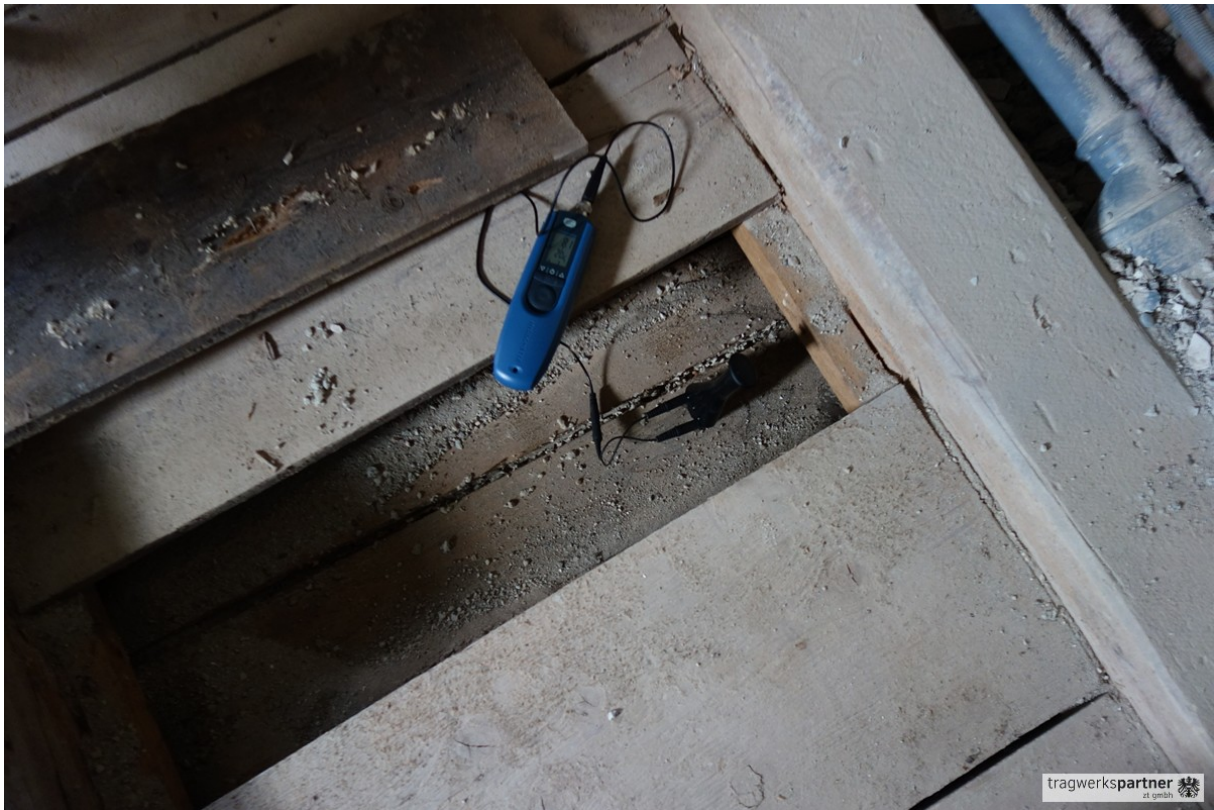
Im Zuge des gegenständlichen Lokalaugenscheins wurden sowohl im zentralen Deckenbereich, als auch im Bereich eines geschädigten Deckentrans Holzfeuchtemessungen durchgeführt. Sämtliche gemessene Werte weisen eine relative Holzfeuchte von weniger als 9% auf.

Sämtliche Holzbauteile sind somit als trocken zu betrachten und es liegen keine Anzeichen dafür vor, dass hier holzerstörende Mechanismen (z.B: Fäulnis, Schädlingsbefall) aktiv sind oder – bei entsprechender Nutzung – zukünftig aktiv werden könnten.

Abbildung 5: Holzfeuchtemessung im (geöffneten) Fußbodenaufbau in „Feldmitte“

Es wird empfohlen, den Fußboden wieder fachgerecht zu schließen. Hierbei wird empfohlen, die bereits entfernte Schutt-Schüttung – mit z.T. organischen Bestandteilen – nicht wieder einzubauen, sondern durch eine leichte, brand- und holzschutztechnisch unbedenkliche, leichte Schüttung (z.B. Perlite Trockenschüttung) zu ersetzen. Außerdem ist auf einen ausreichend diffusionsoffenen Aufbau (kein PVC-Boden oder dergleichen) zu achten. Hierdurch soll das Risiko potentieller Kondensat-Schäden durch das Rücktrocknungspotential eines diffusionsoffenen Aufbaus (inkl. Belag!) reduziert werden.

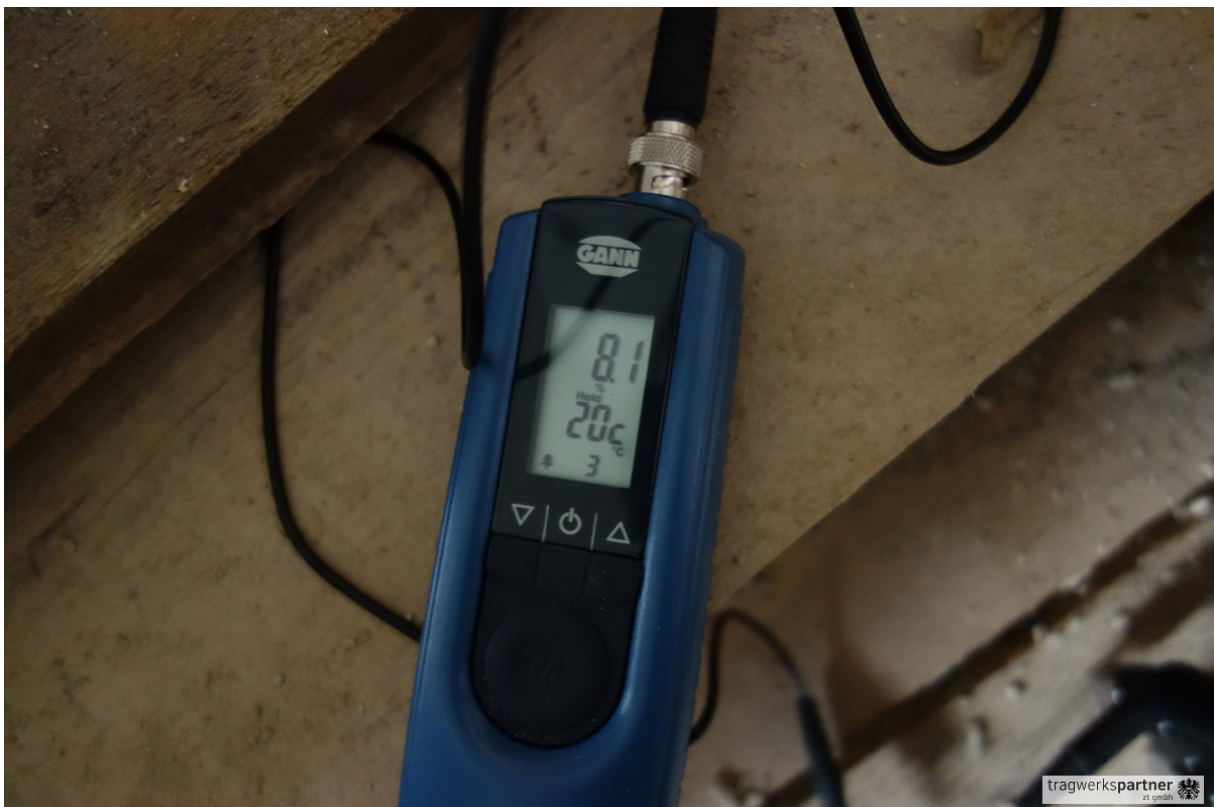
Abbildung 6: relative Holzfeuchte ca. 8,1 %

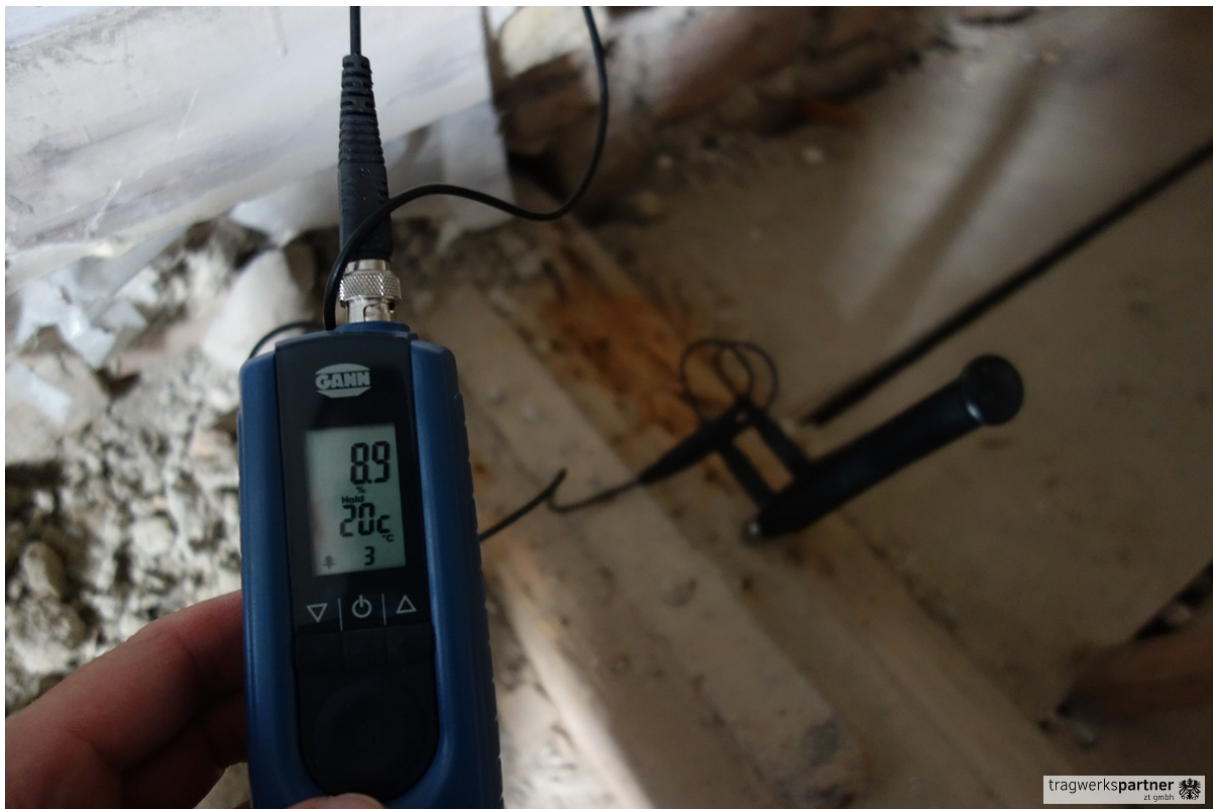
Abbildung 7: Holzfeuchtemessung im (geöffneten) Deckentram in Auflagernähe (Nord)

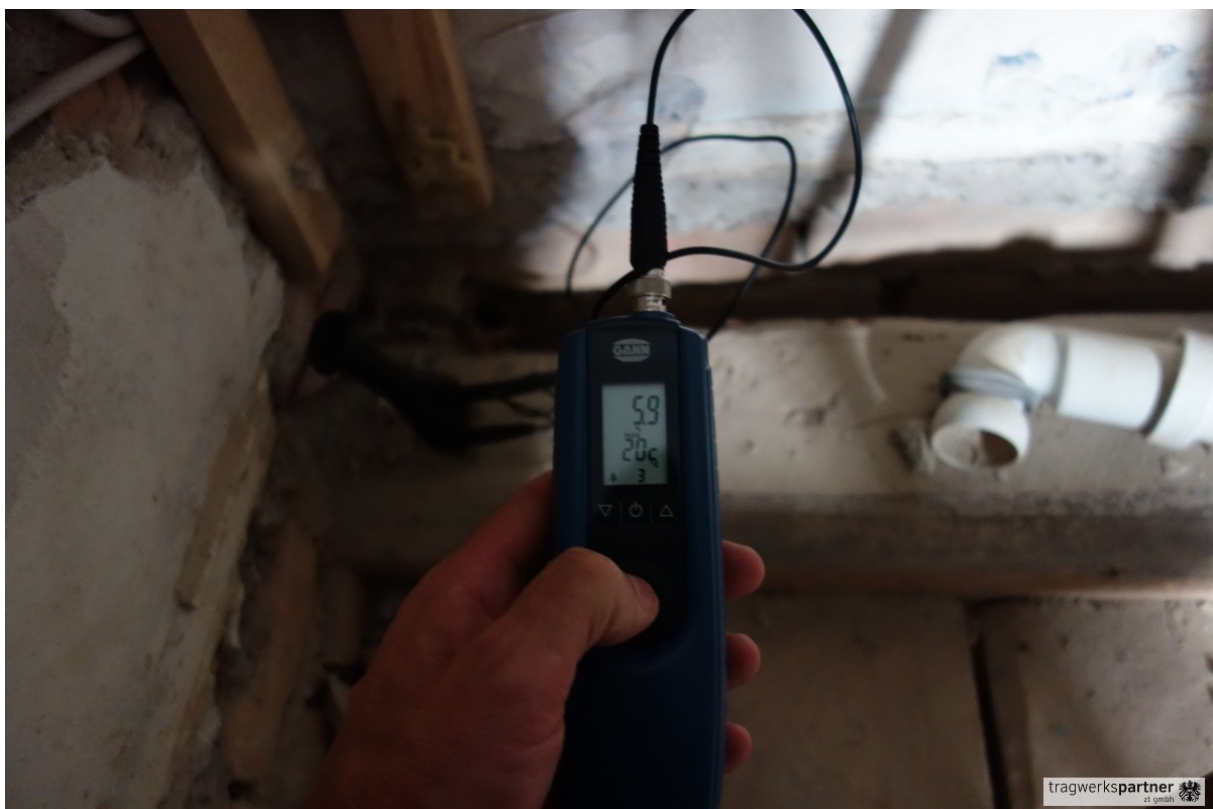
Abbildung 8: relative Holzfeuchte ca. 8,9 %
